SERVIZIO LAVORI E COSTRUZIONI

N. L.7bis/23/8745

Sagoma di controllo per le
va di A.C. idrodinamici.

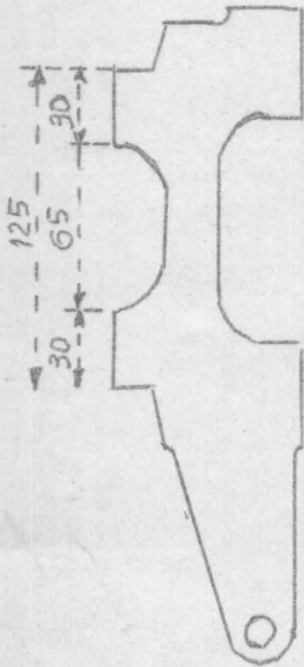
I.T.14

Sono state riscontrate abusivamente in opera, in alcuni impianti idrodinamici, sagome di controllo marca I.T. 14, aventi la distanza tra gli spigoli attivi di mm 120, anzichè di mm 125, come indicato nel disegno costruttivo n. 2345 (vedi schizzo a margine).

Questa irregolarità, che deriva evidentemente da manomissione effettuata da qualche operaio per facilitare l'andata in fine corsa della leve, deve essere assolutamente eliminata, potendo essere, per il concorso di altre manchevolezze, causa di inconvenienti, come del resto è già accaduto, specialmente dove esiste il doppio controllo totalizzato della manovra dei deviatori formanti comunicazioni.

Si invitano pertanto tutti gli Uffici ai quali è diretta la presente ad eseguire un'accurata verifica sugli impianti di A.C. idrodinamici di loro competenza, provvedendo immediatamente alla eliminazione delle sagome difettose che fossero eventualmente in opera.
