SERVIZIO LAVORI E COSTRUZIONI

C I R C O L A R E N° 418

Controllo di efficienza del
fermascambio.-

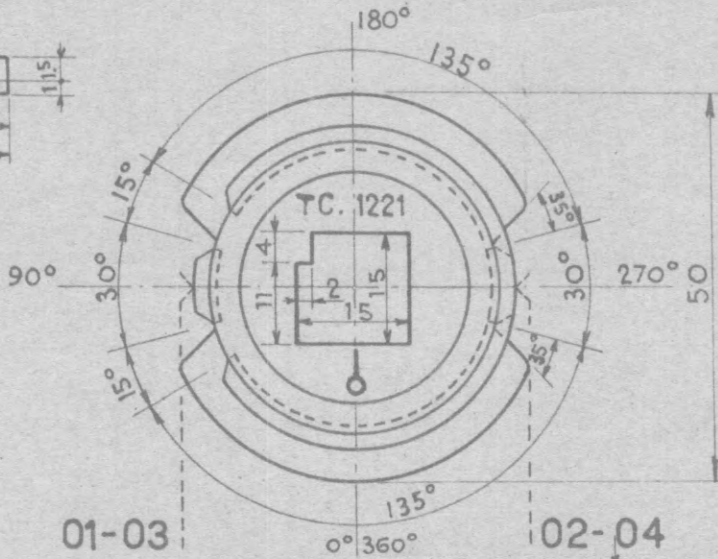
Sezioni delle corone metalliche.

Particolare delle estremità delle corone metalliche.

Il tamburo deve potersi montare senza forzarlo su un albero quadro 15x15 con smusso 2x4 come è indicato nel disegno. Qualunque sia lo spostamento del tamburo su detto albero per effetto del giuoco fra albero e tamburo, i valori angolari relativi alle corone di contatto riferiti all'albero quadro non dovranno differire da quelli indicati nel disegno di oltre 1° in più o in meno.
