DIREZIONE GENERALE

SERVIZIO IMPIANTI ELETTRICI

I.E.52 / **69005**
(da citare nella risposta)

OGGETTO: dispositivi statici di ritardo
alla diseccitazione cat.825/644. -

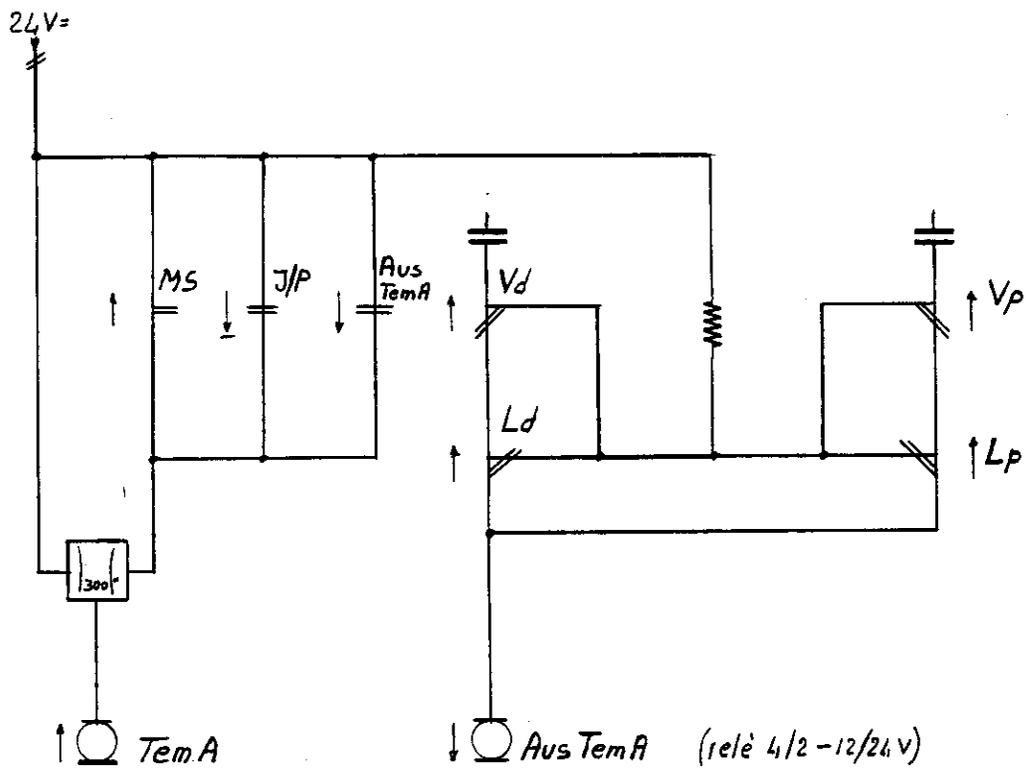
re funzionamento del dispositivo. L'eliminazione di detto inconveniente si ottiene trasformando la scarica del condensatore in un gradino di tensione (tramite la commutazione di un relè) come illustrato nello schema allegato.
