DIVISIONE INFRASTRUTTURA

**DIREZIONE TECNICA
SICUREZZA E SEGNALAMENTO**

Roma, 08/01/99
DI/TC.SS.TB /009/007

OGGETTO: *Sperimentazione dei perni antisfilamento sui fermascambi FS92*

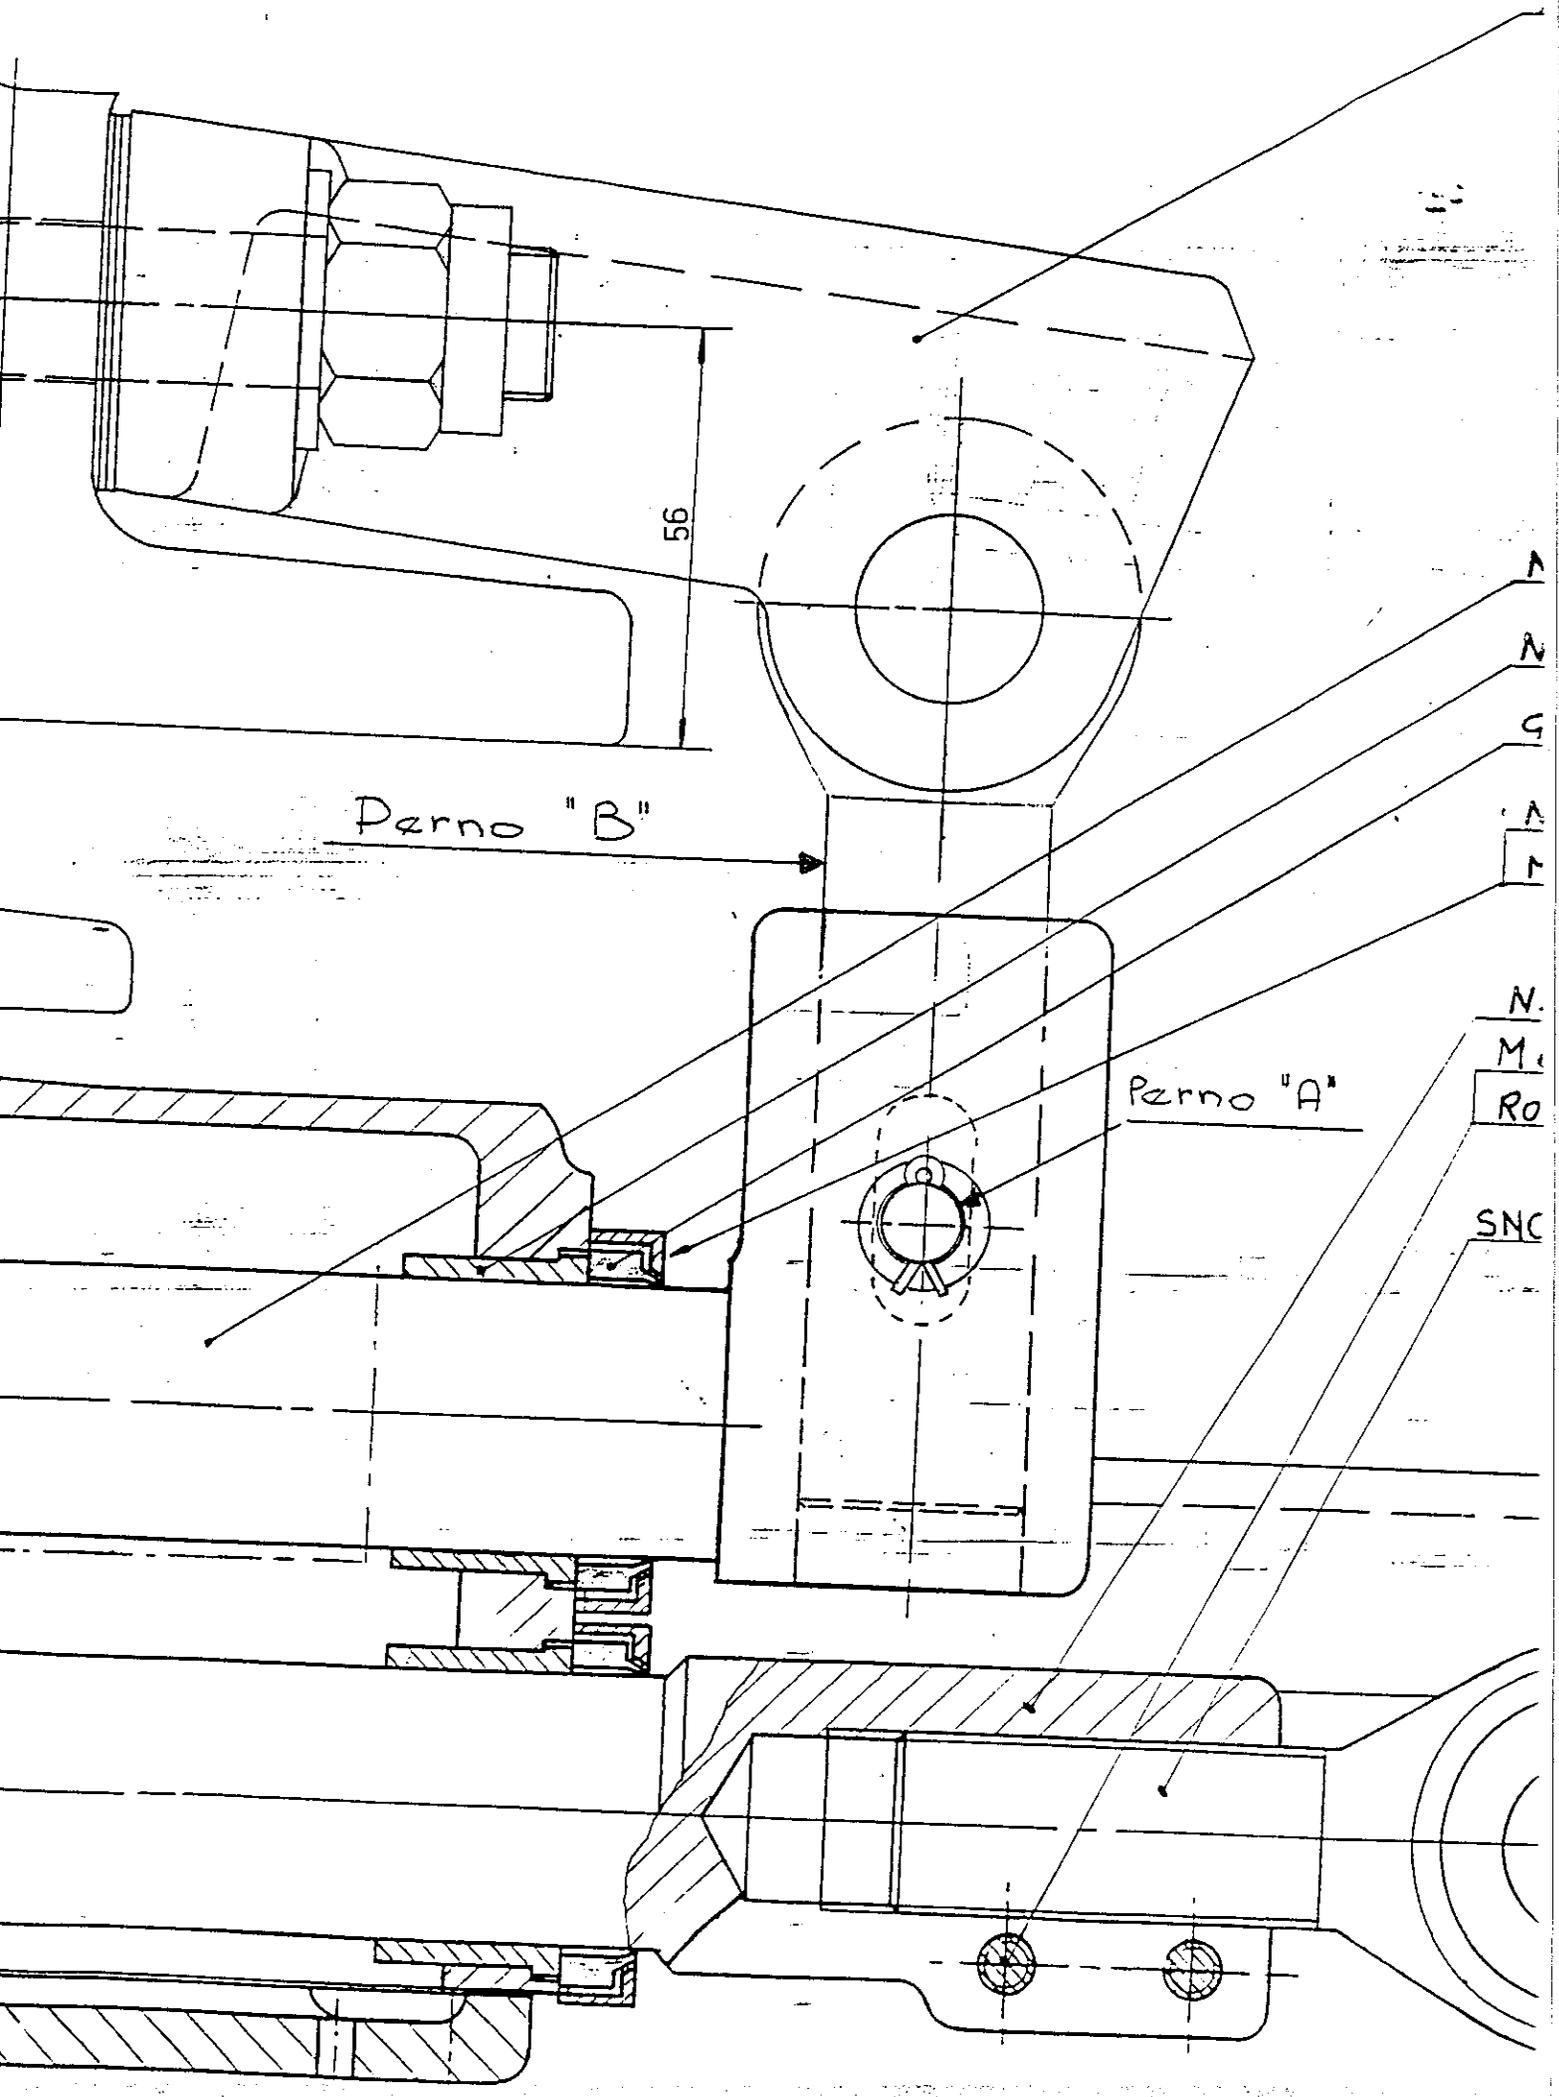
Allegato n=1

A seguito di segnalazione pervenuta della rottura del tirante superiore di un fermascambio FS92 modificato con l'introduzione, a titolo sperimentale, del perno antisfilamento, si dispone di togliere il perno "A" (vedasi disegno allegato) nei dispositivi in cui è stato installato.

Da un primo esame la rottura del tirante sembra essere stata causata da una sollecitazione a fatica dovuta probabilmente alla limitata escursione permessa al perno verticale "B" dall'introduzione del perno "A".

In attesa di ulteriori istruzioni e ribadendo l'impossibilità, nelle normali condizioni d'esercizio, dello sfilamento accidentale del perno "B" dalla propria sede, si ricorda che, in occasione di operazioni di rinalzatura, si dovrà ottemperare, per evitare possibili danneggiamenti agli apparecchi di sicurezza e segnalamento, a quanto disposto dall'articolo 18.10 dell'Istruzione per la protezione dei cantieri.
