SERVIZIO LAVORI E COSTRUZIONI

C I R C O L A R E N° 418

Controllo di efficienza del
fermascambio.-

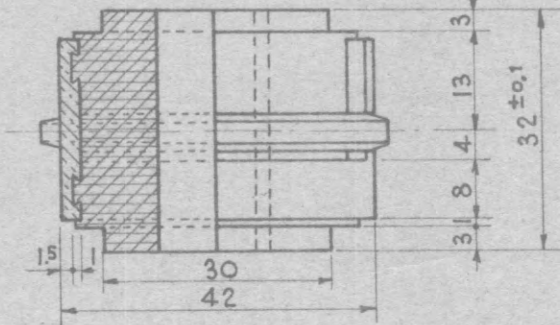
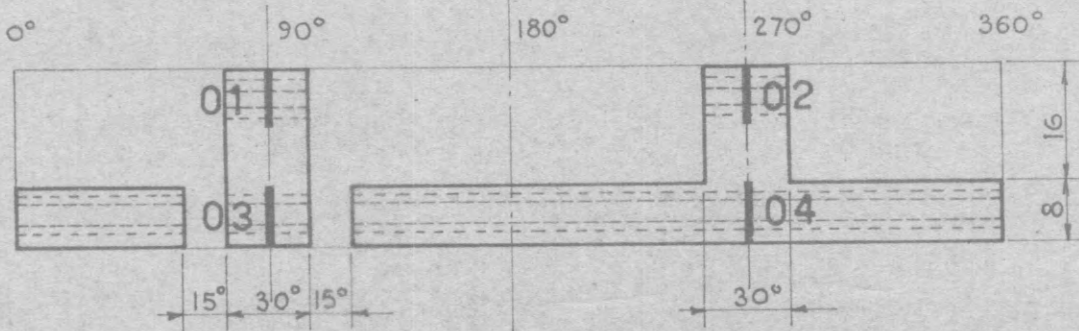
Il tamburo deve potersi montare senza forzarlo su un albero quadro 15x15 con smusso 2x4 come è indicato nel disegno. Qualunque sia lo spostamento del tamburo su detto albero per effetto del giuoco fra albero e tamburo, i valori angolari relativi alle corone di contatto riferiti all'albero quadro non dovranno differire da quelli indicati nel disegno di oltre 1° in più o in meno.
